Информация о несчастных случаях со смертельным исходом, произошедших в ходе эксплуатации энергоустановок организаций, подконтрольных органам Ростехнадзора, с января по август 2024 года

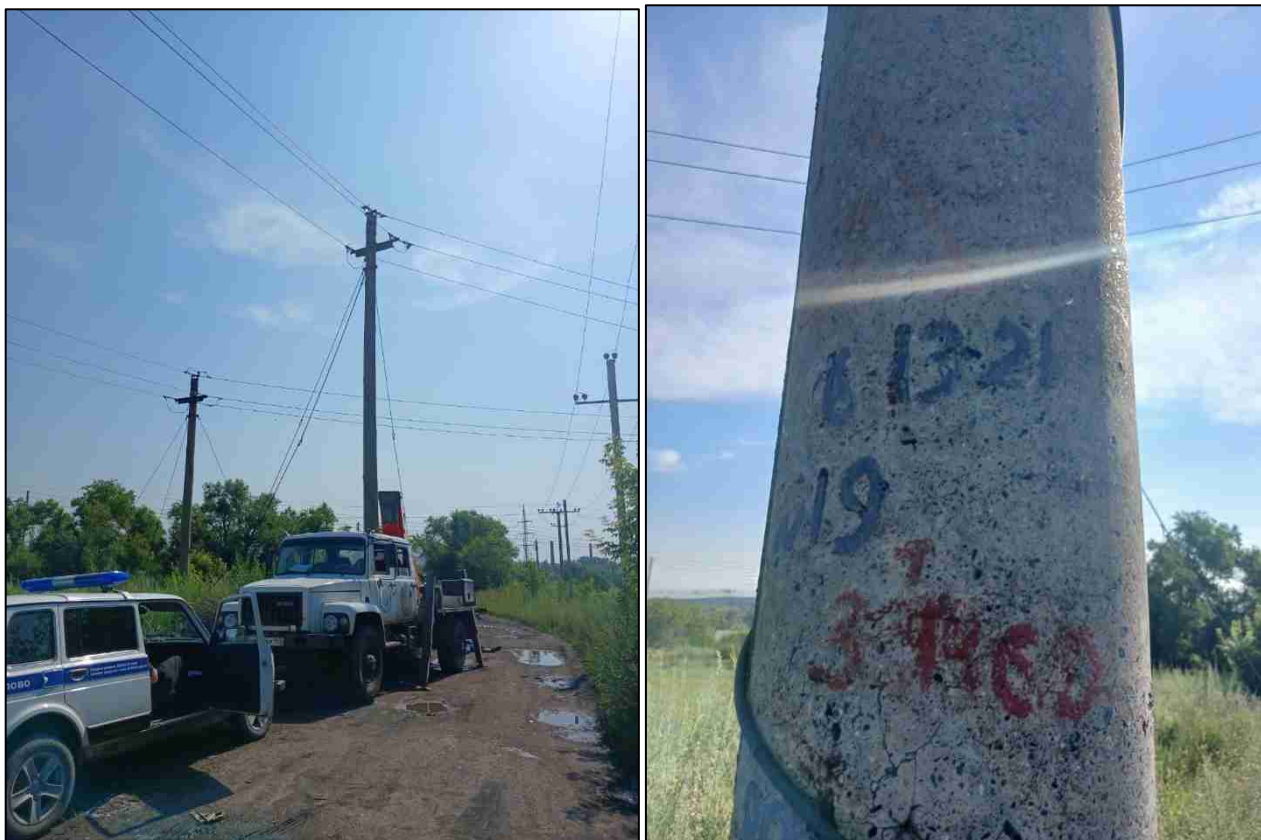
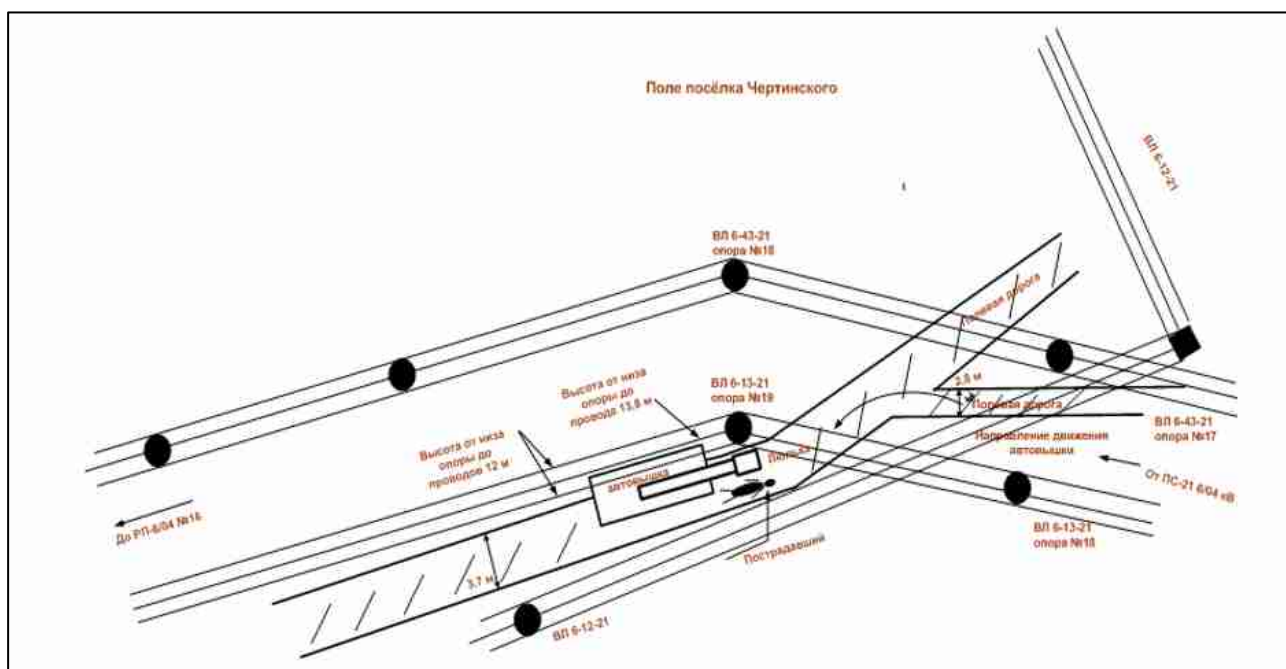
Описание несчастного случая: Бригада ООО «РООС» в составе производителя работ, члена бригады 1, члена бригады 2 и машиниста автогидроподъёмника (далее – АГП) получила наряд-допуск на аварийно-восстановительные работы воздушной линии ВЛ-6 кВ Ф.6-43-21, повреждённой ночью вследствие неблагоприятных погодных условий.

В 09:42 бригада допустилась на подготовленное рабочее место в пролёте опор № 6 и № 7 ВЛ-6 кВ Ф.6-43-21. В 09:48, завершив работы в пролёте опор № 6 и № 7, бригада на АГП отправилась дальше вдоль воздушной линии. Двигаясь по линии расположения опор, АГП с одной грунтовой дороги выехал на другую. Подъехав к опоре № 19 ближайшей к дороге воздушной линии, бригада обнаружила повреждённые изоляторы. Будучи уверенными, что данная воздушная линия – ВЛ-6 кВ Ф.6-43-21, бригада установила и заземлила АГП, не увидев

диспетчерское наименование линии Ф.6-13-21 (в районе опоры имелась кустарниковая растительность), приняли решение заменить изоляторы.

В 09:54 производитель работ и член бригады 1 находились в корзине АГП, производитель работ в вытянутой руке держал указатель напряжения. Машинист АГП начал медленное выдвижение стрелы с корзиной, сокращая расстояние от неё до провода. Машинист АГП, сосредоточенно наблюдавший за правой рукой (с указателем напряжения) производителя работ, боковым зрением увидел вспышку электрической дуги и падение в корзину члена бригады 1, который будучи уверенным в том, что линия отключена, коснулся левой рукой ближайшего к нему провода, получив удар электрическим током.

Неудовлетворительная организация производства работ, в том числе необеспечение контроля со стороны руководителей и специалистов подразделения за ходом выполнения работы, соблюдением трудовой дисциплины, выразившееся в допуске пострадавшего на ВЛ, не убедившись, что работы производятся на отключённом фидере, отсутствии ответственного руководителя работ при выполнении работ по наряду-допуску, отсутствии контроля за соблюдением порядка выдачи нарядов.

Использование пострадавшего не по специальности, выразившееся в допуске электромонтёра по ремонту и монтажу кабельных линий 5 разряда к работе на воздушной линии.

Неприменение работником средств индивидуальной защиты (работа без применения выданного комплекта для защиты от термических рисков электрической дуги).

Необеспечение контроля за состоянием опор ВЛ 6 кВ ф.6-13-21, ф. 6-43-21, выразившееся в том, что опоры на трассе ВЛ не расчищены от древесно-кустарниковой растительности.

Нарушение трудового распорядка и дисциплины труда, в том числе нахождение пострадавшего в состоянии алкогольного опьянения.

Организовано доведение до сведения всех работников предприятия обстоятельств и причин несчастного случая.

Организовано проведение внепланового инструктажа оперативному, оперативно-ремонтному, ремонтному, диспетчерскому персоналу, акцентировав внимание на неукоснительное выполнение инструкций по профессиям и видам работ, на порядок допуска к выполнению работ.

Организовано проведение осмотра всех воздушных линий, находящихся на обслуживании (в эксплуатации) ООО «РООС» на наличие диспетчерских наименований на опорах и на наличие древесно-кустарниковой растительности, скрывающей диспетчерские наименования.

Усилен контроль за применением спецодежды работниками при работе в электроустановках.

Усилен контроль за состоянием электромонтёров ООО «РООС» на наличие алкогольного опьянения до начала работ.
