**Информация о несчастных случаях со смертельным исходом,  
произшедших при эксплуатации энергоустановок организаций,  
подконтрольных органам Ростехнадзора,  
за 3 месяца 2025 года.**

## Уроки, извлечённые из несчастных случаев

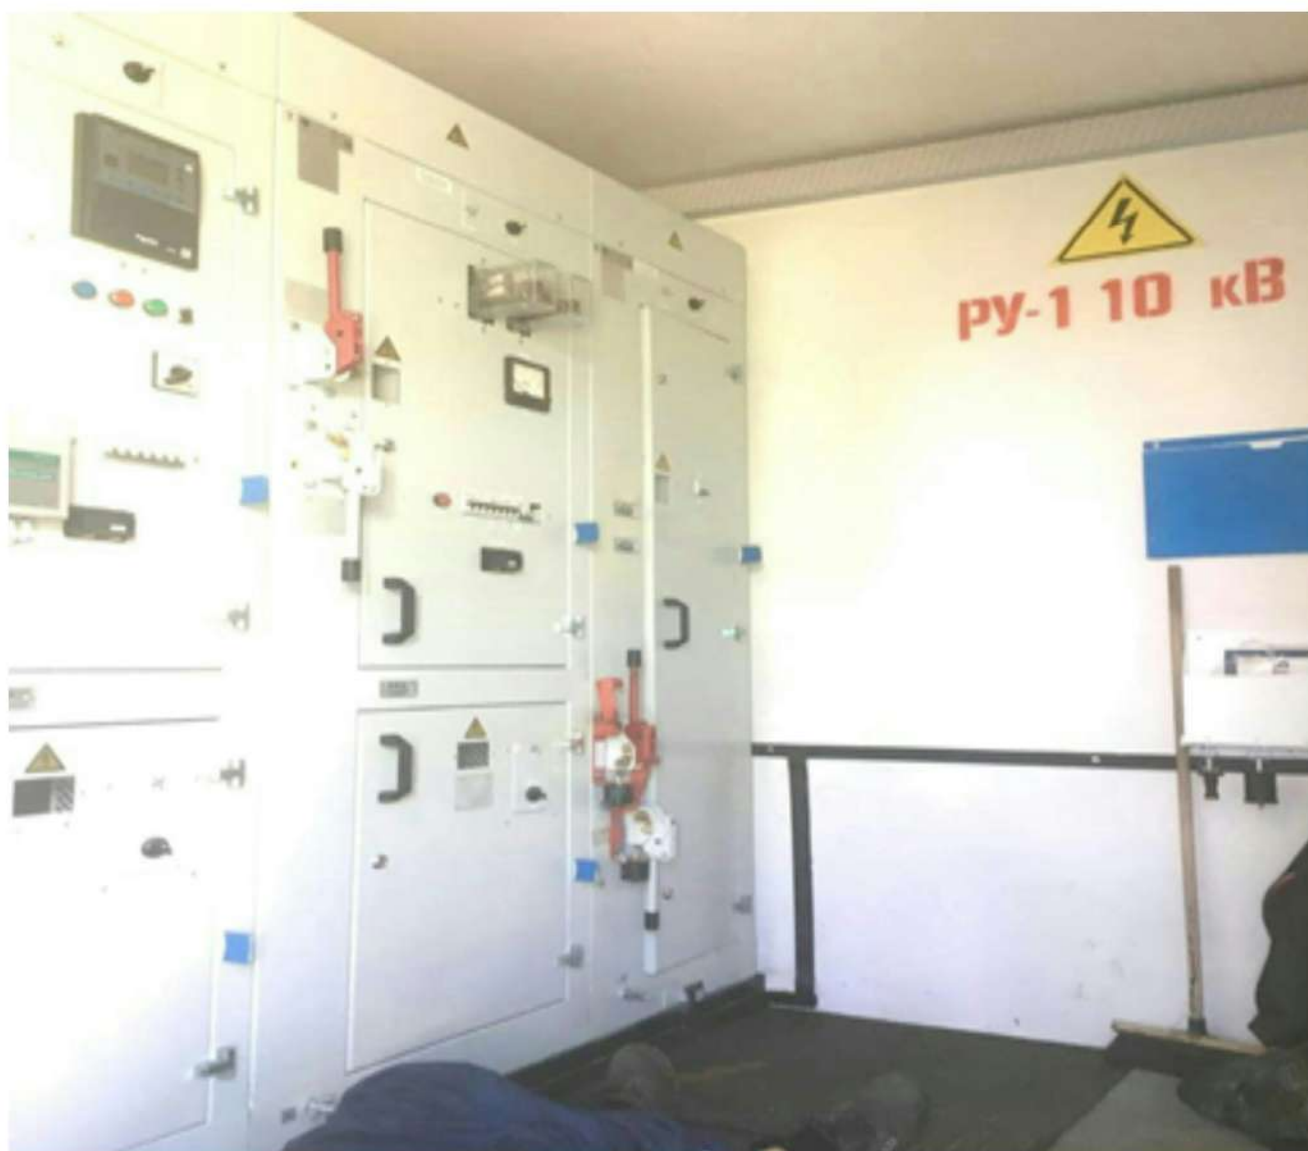
#### 4. Фото и схема места происшествия

| УРОКИ, ИЗВЛЕЧЕННЫЕ ИЗ НЕСЧАСТНОГО СЛУЧАЯ | | 2. Причины несчастного случая | |
|---|---|---|---|
| 09.07.2024 главный энергетик ООО «Порт Высоцкий» лично присутствовать при выполнении работ не смог. Ключ от трансформаторной подстанции № 16 (далее – ТП-16) он передал работнику № 1 ООО «Люксэнергомонтаж». Далее по указанию главного энергетика ООО «Порт Высоцкий» к ТП-16 прибыл инженер-электрик ООО «Порт Высоцкий», он произвел переключение по переводу нагрузок с Т-1 на Т-2 в ТП-16 и убыл для оформления наряда-допуска, при этом ТП-16 оставалась открытой, запрещающие и указательные плакаты не были вывешены, отсутствовало ограждение. | | | |

в помещение вбежал работник № 3 ООО «Люксэнергомонтаж». Они увидели, что работник № 2 ООО «Люксэнергомонтаж» находится у открытой двери ячейки секционного разъединителя под воздействием электрического тока. После того как ячейка отключилась, работники № 1, № 3 ООО «Люксэнергомонтаж», оттащили работника № 2 ООО «Люксэнергомонтаж» от ячейки, погасили горящую одежду и уложили его на спину.

Никаких задач по осуществлению работ внутри помещения ТП-16 работнику № 2 ООО «Люксэнергомонтаж» не ставилось, он самостоятельно зашел в помещение ТП-16 и осуществил открытие двери ячейки секционного разъединителя.

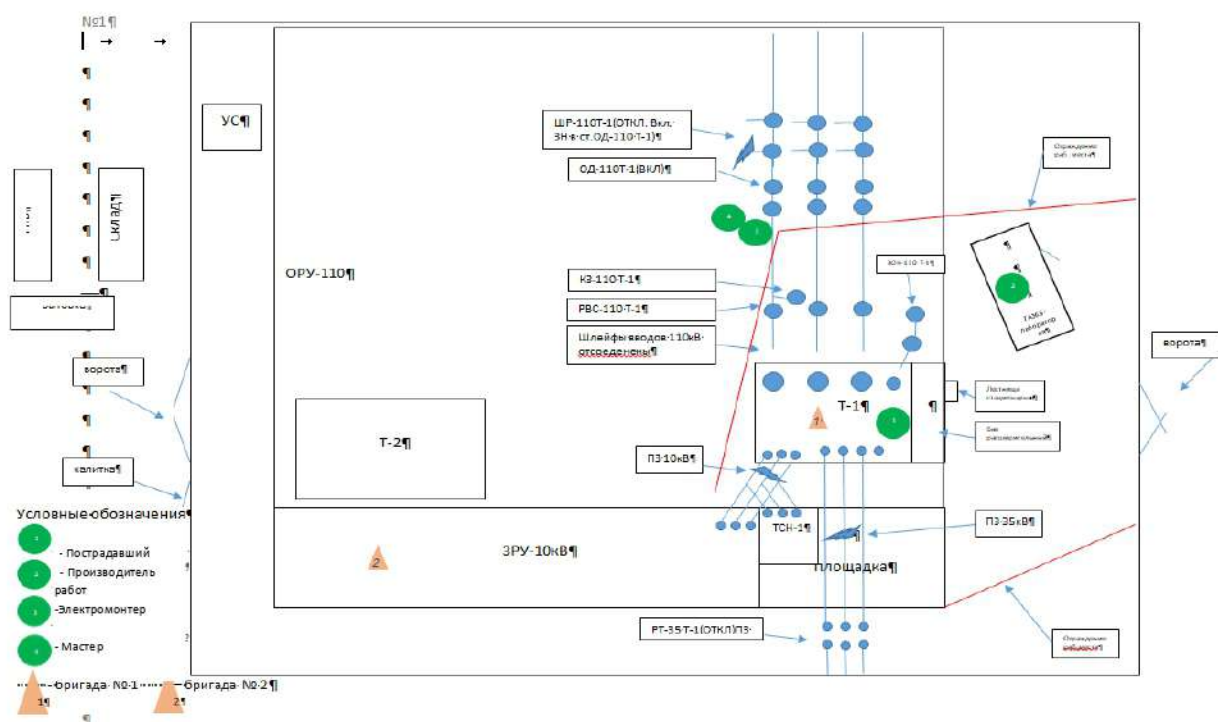
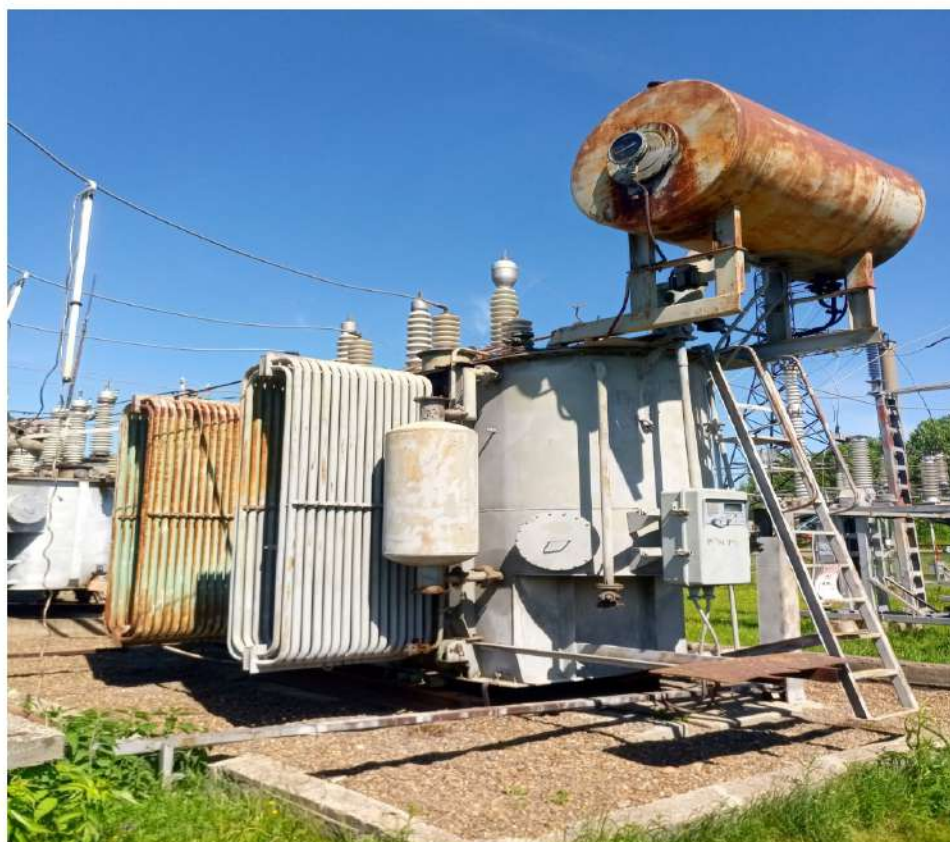
### 5. Фото и схема места происшествия

| <p>По прошествии нескольких десятков секунд после подачи испытательного напряжения (времени, необходимого для проведения изменений параметров изоляции) производитель работ увидел по приборам признаки пробоя изоляции ввода (снижение испытательного напряжения по киловольтметру и характерный звук и посадку напряжения), сразу снял испытательное напряжение и включил стационарный заземляющий нож на вывод испытательной установки, после чего вышел из кабины испытательной установки и увидел пострадавшего, лежащего на крышке трансформатора.</p> <p>Производитель работ сразу поднялся на трансформатор, пострадавший лежал без сознания и тяжело дышал, в этот момент подбежали 2 мастера, 2 электромонтера Бакчарского СУ сняли с трансформатора пострадавшего и стали оказывать реанимационные действия.</p> <p>Прибыла фельдшер фельдшерско-акушерского пункта и продолжила оказывать реанимационные действия пострадавшему, в 12:20 констатировала его смерть.</p> <p style="text-align: center;"><b>2. Причины несчастного случая</b></p> <p><b>2.1</b> Неудовлетворительная организация производства работ, выразившаяся в необеспечении контроля со стороны руководителей и специалистов подразделения за ходом выполнения работы, соблюдением трудовой дисциплины: со стороны ответственного должностного лица за соблюдением пострадавшим работником требований охраны труда при выполнении работ.</p> <p>Нарушение статьи 214 Трудового Кодекса Российской Федерации (далее – ТК РФ), пункта 5.2. Правил по охране труда при эксплуатации электроустановок, утвержденных приказом Минтруда России от 15.12.2020 № 903н (далее – ПОТЭЭ), Примерного положения.</p> <p><b>2.2</b> Неудовлетворительная организация производства работ, выразившаяся в недостатках при создании и обеспечении функционирования системы управления охраной труда выразившиеся в том, что на момент несчастного случая в ПАО «ГРК» Положения о системе управления охраной труда не пересмотрено и не актуализировано.</p> <p>Нарушение статей 209, 209.1, 214, 217, 218 ТК РФ, Примерного положения.</p> <p><b>2.3</b> Нарушение технологического процесса в том числе: неисполнение требований проекта производства работ и (или) требований руководства (инструкции) по монтажу и (или) эксплуатации изготовителя машин, механизмов, оборудования, выразившиеся в том, что ответственное лицо за безопасное ведение работ в электроустановках при выполнении работ не исполнил требования правил по охране труда при эксплуатации электроустановок</p> <p>Нарушение статьи 214 ТК РФ, пунктов 5.9, 39.16 ПОТЭЭ, Примерного положения.</p> <p><b>2.4</b> Нарушение работником трудового распорядка и дисциплины труда: нахождение пострадавшего</p> | <p>ответственности по статье 9.11 Кодекса Российской Федерации об административных правонарушениях.</p> |

ОРУ-110 кВ, силовой трансформатор 110/35/10кВ, диспетчерское наименование «Т-1» подстанция 110/35/ кВ Высокий Яр

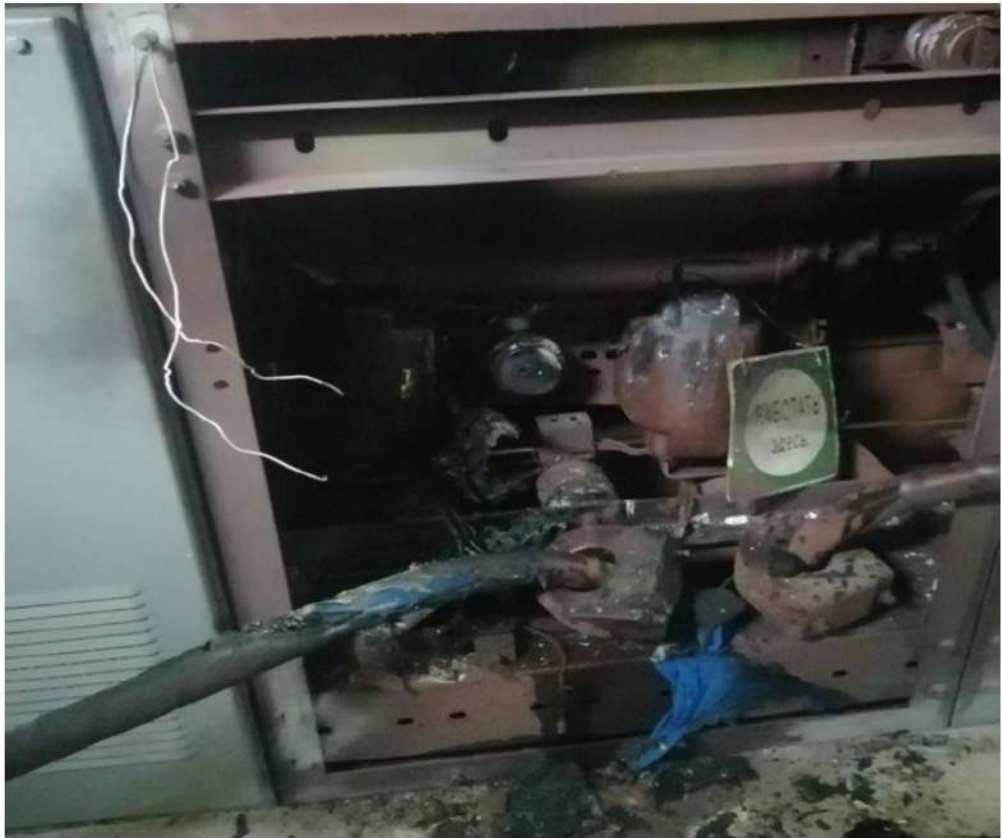
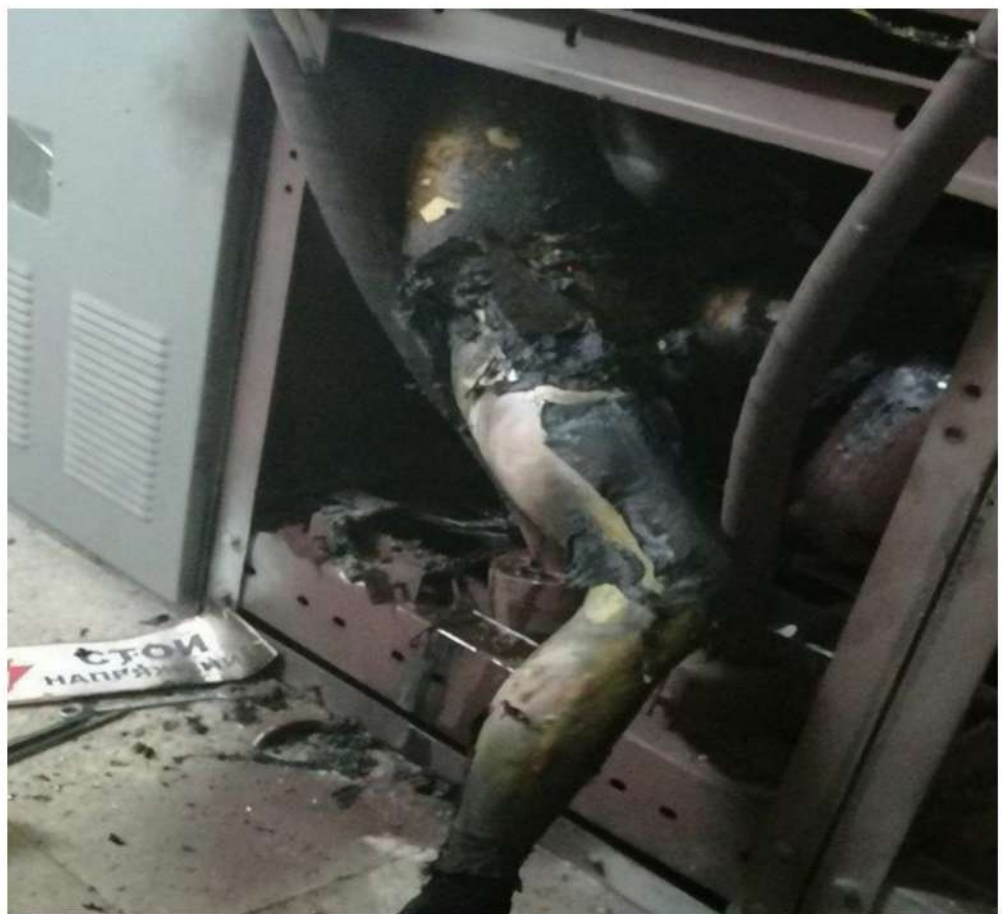
✗ — электромонтажник по силовым сетям 6 разряда, член бригады, погибший, находился внутри отсека трансформаторов тока

⊙ — электромонтажник по силовым сетям 6 разряда, член бригады, находился в кабельном полуэтаже в районе ячейки №56

□ — дежурный, находился в районе двери

○ — электромонтажник по силовым сетям 6 разряда, производитель работ, находился рядом с ячейкой №52
