**Информация о несчастных случаях со смертельным исходом, произошедших в ходе эксплуатации энергоустановок организаций, подконтрольных органам Ростехнадзора, с января по октябрь 2023 года**

**1. Анализ несчастных случаев со смертельным исходом, произошедших в поднадзорных Ростехнадзору организациях**

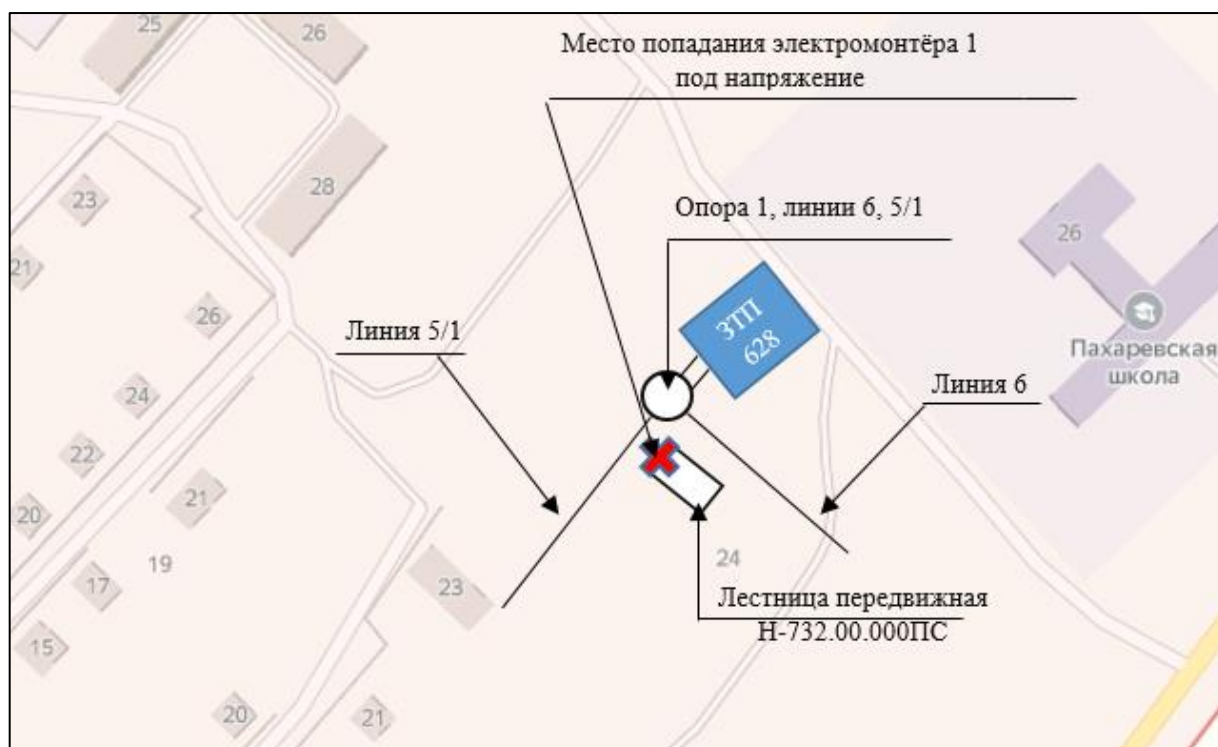
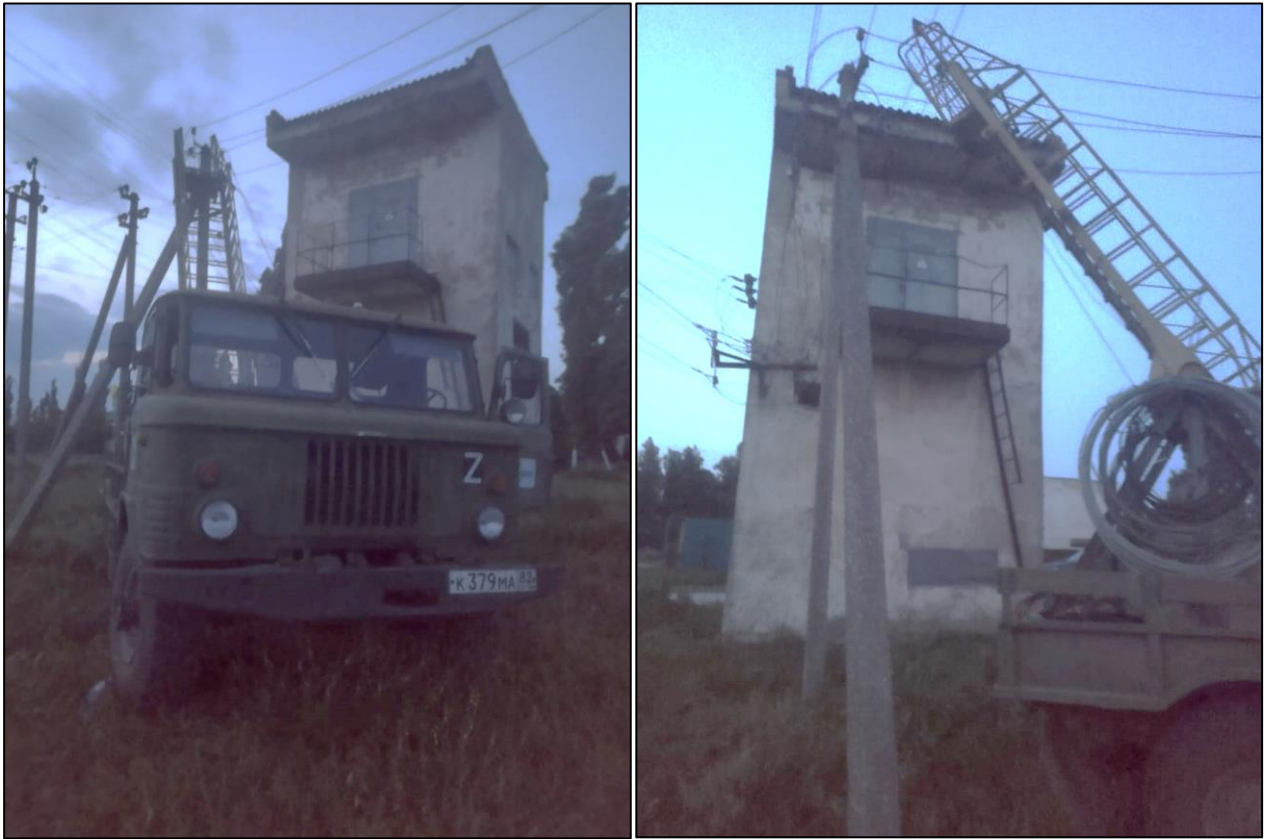
Приехав к ЗТП-628, электромонтёры 1 и 2 зашли в распределительное устройство (далее – РУ) 0,4 кВ, после чего отключили коммутационный аппарат (рубильник) воздушной линии электропередачи № 5/1 и, выйдя на улицу, начали осматривать состояние изоляторов ВЛ 0,4 кВ Л № 5/1 на опоре № 1. В результате осмотра электромонтёры 1 и 2 увидели касание провода ВЛ № 5/1 0,4 кВ траверсы опоры № 1. Электромонтёр 2 сказал электромонтёру 1 посмотреть возможность подъезда автомобильной лестницы и подогнать её к опоре № 1, далее электромонтёр 2 пошёл в РУ-0,4 кВ осмотреть состояние коммутации оборудования.

Опора № 1 имеет совместный подвес ВЛ № 5/1 и ВЛ № 6 (проходящей выше и перпендикулярно ВЛ № 5/1). Расстояние между ВЛ № 5/1 и ВЛ № 6 около 60 сантиметров.

Согласно протоколу опроса очевидца от 19.07.2023, он, увидев автомобиль СЭС, вышел для оказания посильной помощи бригаде электромонтёров, в случае, если возникнет такая необходимость. Подойдя к ЗТП-628, очевидец заметил на автомобильной лестнице электромонтёра 1, облокотившегося на провода и находившегося без сознания, в неестественной позе. После чего очевидец стал звать на помощь его напарника. Вышедший из РУ-0,4 кВ ЗТП 628 на его крики электромонтёр 2, увидев произошедшее, вернулся на какое-то время в РУ-0,4 кВ ЗТП-628, после чего выбежал обратно.

Согласно протоколу опроса электромонтёра 2 от 19.07.2023, выйдя на крики, он увидел электромонтёра 1, в бессознательном состоянии навалившимся на провода ВЛ № 5/1 на верхней площадке разложенной автомобильной лестницы, около опоры № 1. Электромонтёр 2 сразу поднялся по автомобильной лестнице с целью оказания первой помощи пострадавшему. Вместе с очевидцем, находившимся на тот момент возле места несчастного случая, они спустили пострадавшего с опоры № 1. После чего электромонтёр 2 сообщил о случившемся

Обстоятельства и причины несчастного случая в части, не касающейся персональных данных, доведены до сведения работников СЭС.

Проведён внеплановый инструктаж работникам СЭС на тему: «Организация безопасного выполнения работ в электроустановках. Порядок применения специальной одежды и специальной обуви при выполнении работ в электроустановках».

Проведена внеочередная проверка знаний правил работы в электроустановках электромонтёра 3.4 диспетчера района электрических сетей, главного инженера СЭС.

Проведена переоценка профессиональных рисков по должности электромонтёра ОВБ.

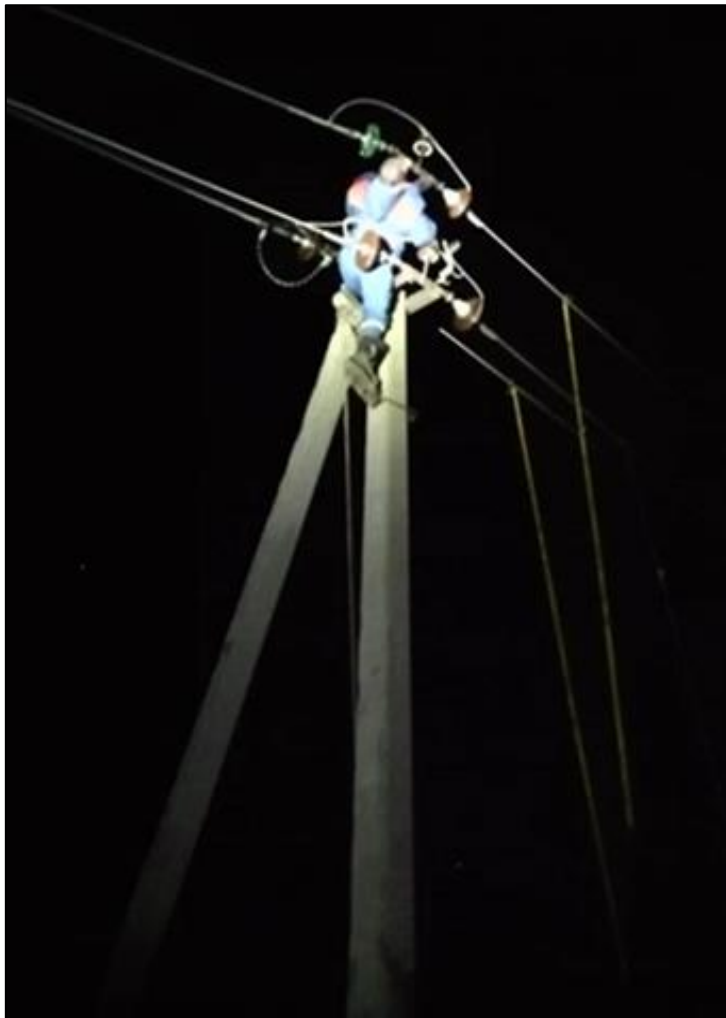
*Опора № 37 ВЛ 10 кВ 1004 от ПС Черкутино*

В 22:03 с целью определения поврежденного участка диспетчером участка ОТУ РС ДС ЦУС было принято решение совместно с электромонтером 2 ОВБ о демонтаже шлейфов на опоре № 37 без согласования с начальником РЭС, как этого требуют инструкции. При этом в отсутствие погашенных потребителей данное решение не обосновано. Работы по разрезанию шлейфов на опоре 37 не разрешены Перечнем работ, выполняемых персоналом бригады ОВБ в порядке оперативного обслуживания (данные работы персонал ОВБ может выполнять в составе бригад РЭС под руководством мастера, с разрешения вышестоящего оперативного персонала-диспетчера).

Диспетчер участка ОТУ РС ДС ЦУС организовала работу по разборке шлейфов на опоре 37 ВЛ 1004 ПС Черкутино без оформления работ нарядом-допуском, поэтому меры безопасности не до конца продуманы, и их выполнение не контролировалось. Аварийную заявку на вывод в ремонт ВЛ 1004 Черкутино диспетчер не оформила. Фактически разрешение на подготовку "рабочего места и на допуск не выдавалось, подтверждение об установке заземления в пролетах.

В 22:54 электромонтер 2 ОВБ Собинского РЭС филиала ПАО «Россети Центр и Приволжье» – «Владимирэнерго» при выполнении работ на аварийно-отключенной ВЛ-1004 10 кВ Черкутино Собинского РЭС поднялся на опору № 37 ВЛ 10 кВ для разъединения шлейфов всех трех фаз (А, В, С), без использования сигнализатора напряжения и других электрозащитных средств. При разъединении шлейфа нижней фазы “А” он был поражен электрическим током.

Проведение работ без оформления наряда-допуска, чем нарушен п. 4.1 Правил по охране труда при эксплуатации электроустановок, утв. приказом Минтруда России от 15.12.2020 № 903н (далее – ПОТЭЭ).

Самовольное проведение работ в действующих электроустановках, чем нарушен п. 4.2 ПОТЭЭ.

Проведение работ на ВЛ 10 кВ в неосвещенном месте, чем нарушен п. 4.11 ПОТЭЭ.

Не выполнены технические мероприятия, обеспечивающие безопасное проведение работ на ВЛ 10 кВ, чем нарушены п. 5.1, 5.5, 16.1 ПОТЭЭ.

Проведение работ на ВЛ 10 кВ без получения разрешения на подготовку рабочего места и допуска к работе в действующей электроустановке, чем нарушен п. 2.7, 5.12 ПОТЭЭ.

Выполнение работ без применения необходимых по условиям работ средств защиты при работах в электроустановках, чем нарушены п. 4.8, 4.13 ПОТЭЭ.

Проведен внеплановый инструктаж по охране труда оперативному, оперативно-ремонтному и ремонтному персоналу филиала ПАО «Россети Центр и Приволжье» – «Владимирэнерго».

Разработаны, утверждены графики осмотров мест пересечений с целью выявления и организации устранения негабаритов на ВЛ. Данные осмотры проведены.

Доведены обстоятельства и причины несчастного случая до работников филиала ПАО «Россети Центр и Приволжье» – «Владимирэнерго».

При проведении мероприятий по подготовке рабочих мест и выдаче наряда-допуска установлено ведение видеозаписи.

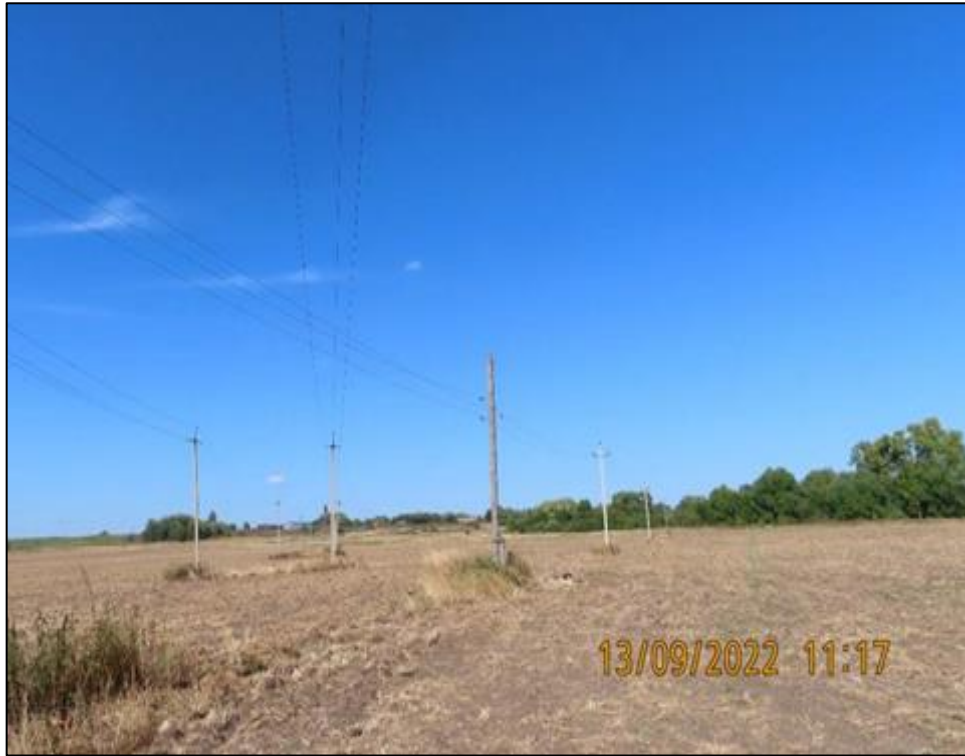
(то есть осмотрен и пролет опор 40-41) и от 37 в сторону 32 опоры в бинокль, от опоры 8 в сторону опоры 32 объезд на автомобиле), при этом не был выявлен сварившийся при соприкосновении под воздействием внешних факторов (предположительно — птиц) нижний провод ВЛ 1004 Черкутино и верхний провод ВЛ 1003 Черкутино в месте пересечения ВЛ 1004 Черкутино с ВЛ 1003 Черкутино. Провода ВЛ 1003 Черкутино расположены ниже проводов ВЛ 1004 Черкутино.

*Место пересечения двух ВЛ. Пролет опор № 40-41 ВЛ 10 кВ № 1004 ПС Черкутино и опор № 83-84 ВЛ 10 кВ № 1003 ПС Черкутино*

Недопустимое расстояние между проводами двух ВЛ в месте их пересечения, чем нарушен п. 2.5.227 (таблица 2.5.24) Правил устройств электроустановок.

Проведен замер расстояний от проводов до пересекаемых сооружений (ВЛ) в месте пересечения.

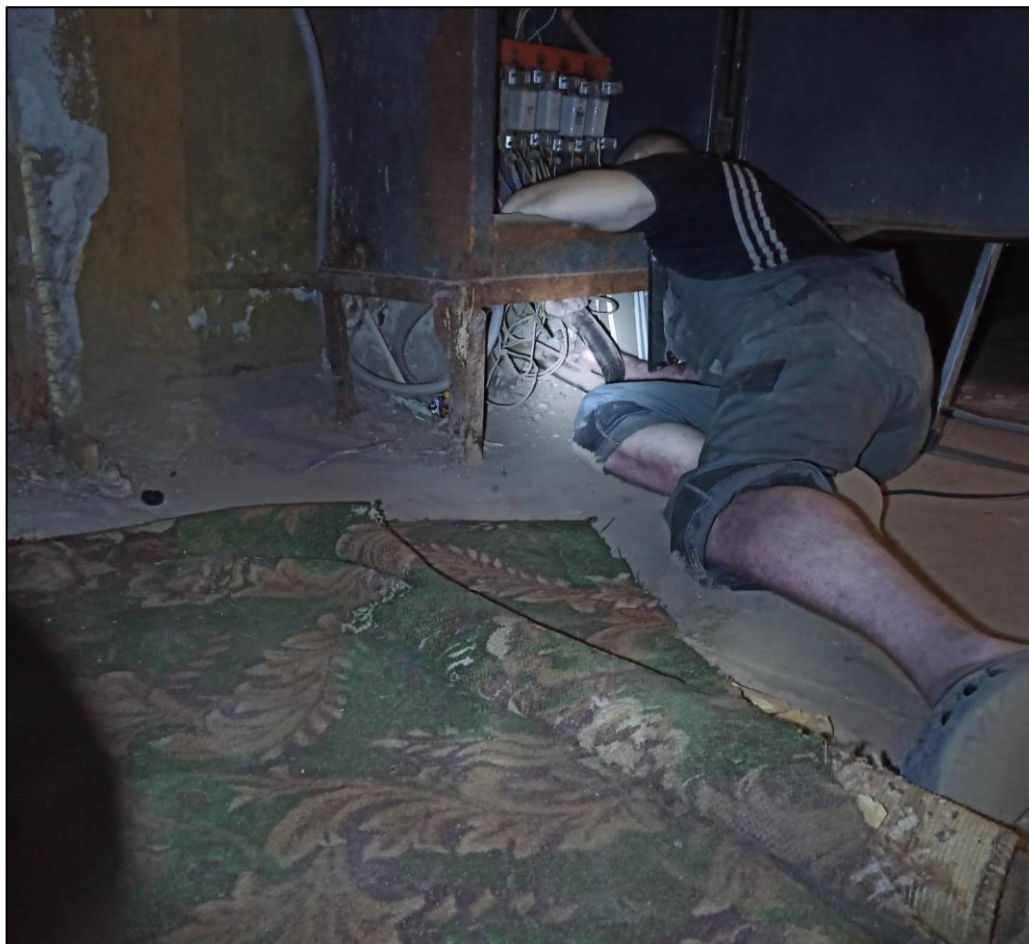
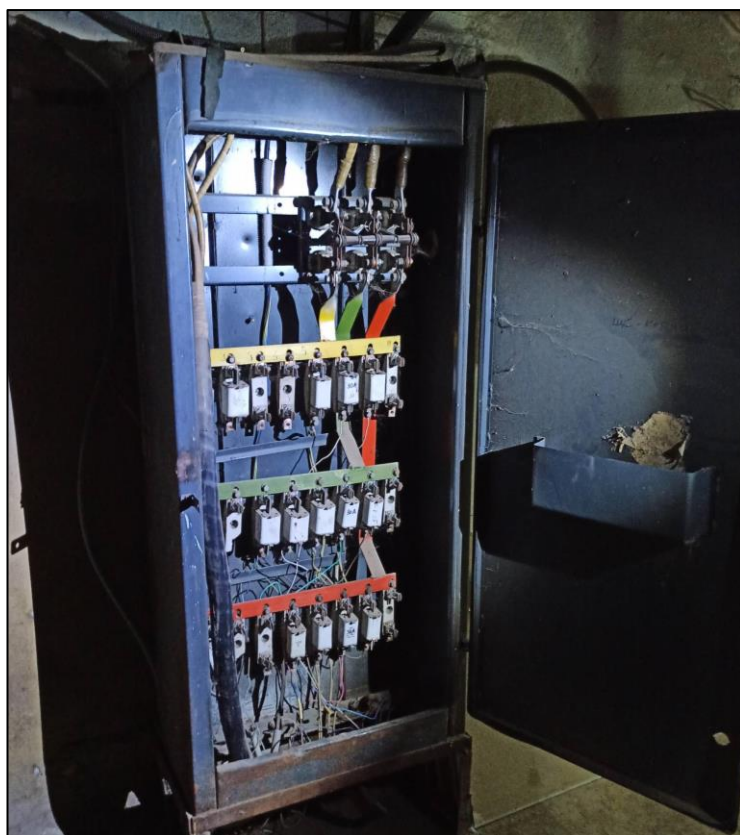
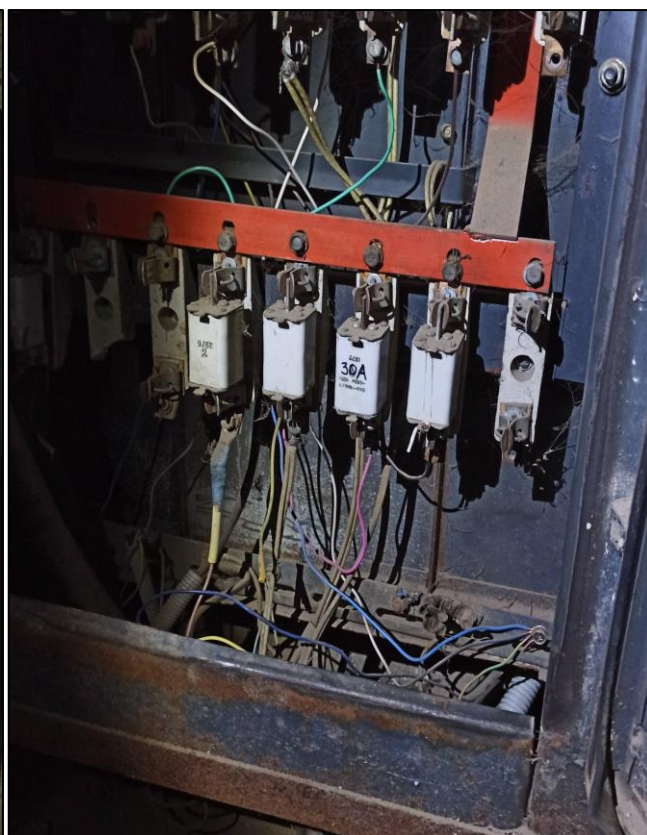
В 22:40 очевидец несчастного случая, выходя из соседнего помещения в коридор, обнаружил электромонтера по обслуживанию и ремонту распределительных сетей в положении лежа на боку в ЩС 380/220В без признаков жизни и направился на контрольно-пропускной пункт, где сообщил об увиденном сотрудникам частного охранного предприятия.

08.07.2022 в 00:30 в ходе осмотра места происшествия выявлено, что электромонтер по обслуживанию и ремонту распределительных сетей, выполнив все монтажные работы, приблизился головой на недопустимое расстояние

к токоведущим частям ЩС 380/220В, находящимся под напряжением, и из-за прикосновения к ним, попал под воздействие электрического тока.

Нарушение работником трудового распорядка и дисциплины труда, выразившееся в том, что электромонтер по обслуживанию и ремонту распределительных сетей, не поставив в известность непосредственного руководителя о намерении выполнять работы в действующей электроустановке, расширил рабочее место, приступил единолично к проведению работ под напряжением в электроустановке, то есть без ее отключения и без использования СИЗ, нарушив при этом ст. 215 Трудового Кодекса Российской Федерации (далее – Кодекс); п. 2.4, 4.1, 4.2, 4.6, 4.8 Правил по охране труда при эксплуатации электроустановок, утв. приказом Минтруда России от 15.12.2020 № 903н (далее – ПОТЭЭ).

Доведены обстоятельства несчастного случая до работников ООО «РАСКО-ЭНЕРГОСЕРВИС».

Проведен внеплановый инструктаж по охране труда электротехническому и электротехнологическому персоналу ООО «РАСКО-ЭНЕРГОСЕРВИС».

Обеспечено ведение журнала выдачи и возврата ключей электроустановок.
