**Информация о несчастных случаях со смертельным исходом,  
произшедших при эксплуатации энергоустановок организаций,  
подконтрольных органам Ростехнадзора,  
за 3 месяца 2025 года.**

## Уроки, извлечённые из несчастных случаев

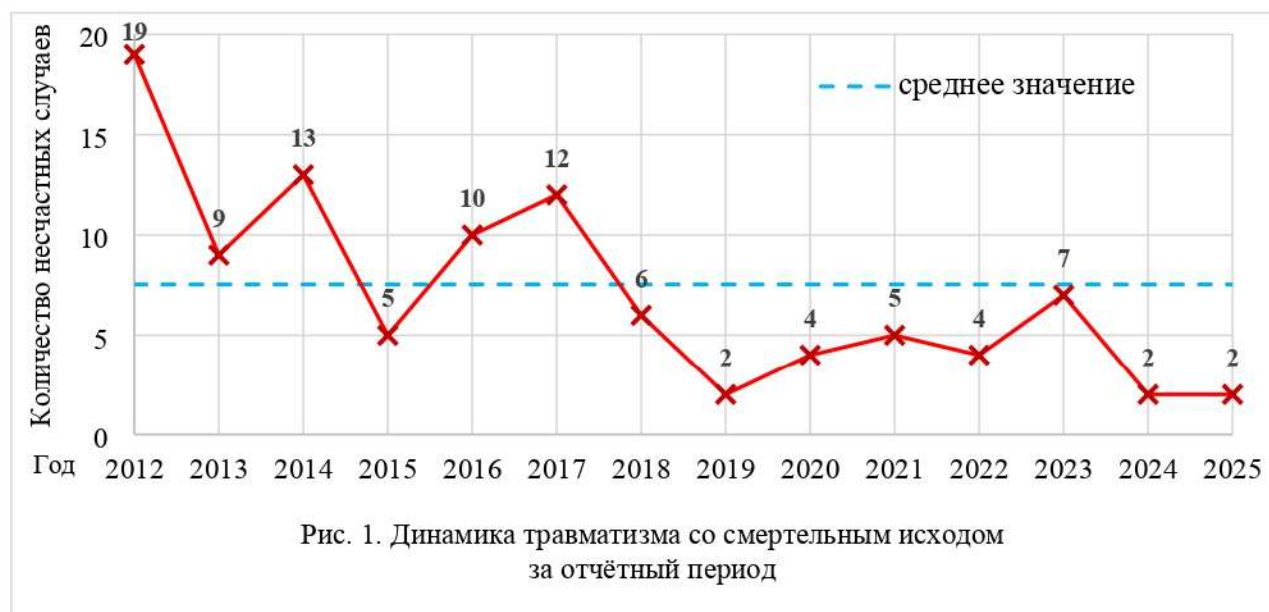
За 3 месяца 2025 года произошло 2 несчастных случая со смертельным исходом (2 погибших). За аналогичный период 2024 года произошло также 2 несчастных случая (2 погибших) (рисунок 1).

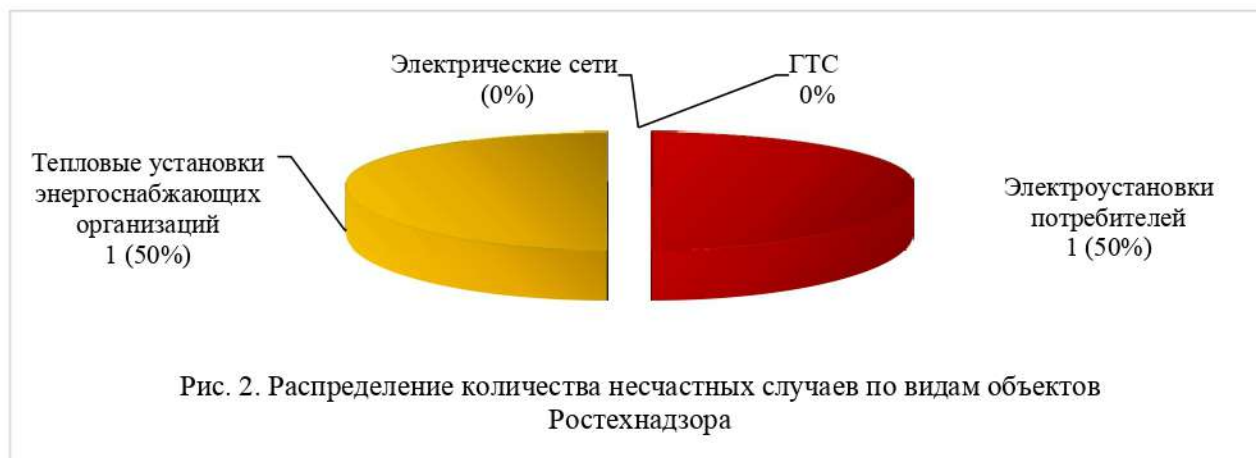
На теплогенерирующих установках и тепловых сетях произошел 1 несчастный случай со смертельным исходом, на электроустановках потребителей – 1 (рисунок 2).

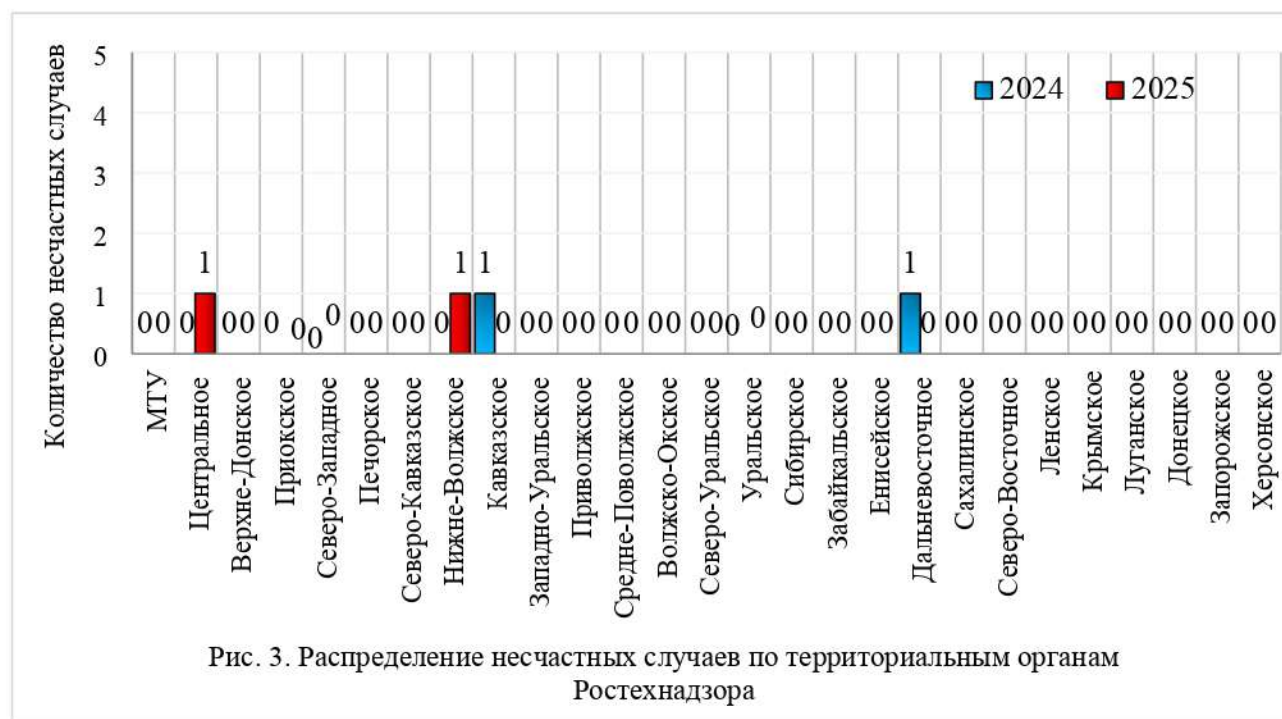
В 2025 году по 1 несчастному случаю со смертельным исходом произошло в организациях, поднадзорных Нижне-Волжскому управлению и Центральному управлению Ростехнадзора (рисунок 3).
