**Информация о несчастных случаях со смертельным исходом, произошедших в ходе эксплуатации энергоустановок организаций, подконтрольных органам Ростехнадзора, с января по октябрь 2023 года**

**1. Анализ несчастных случаев со смертельным исходом, произошедших в поднадзорных Ростехнадзору организациях**

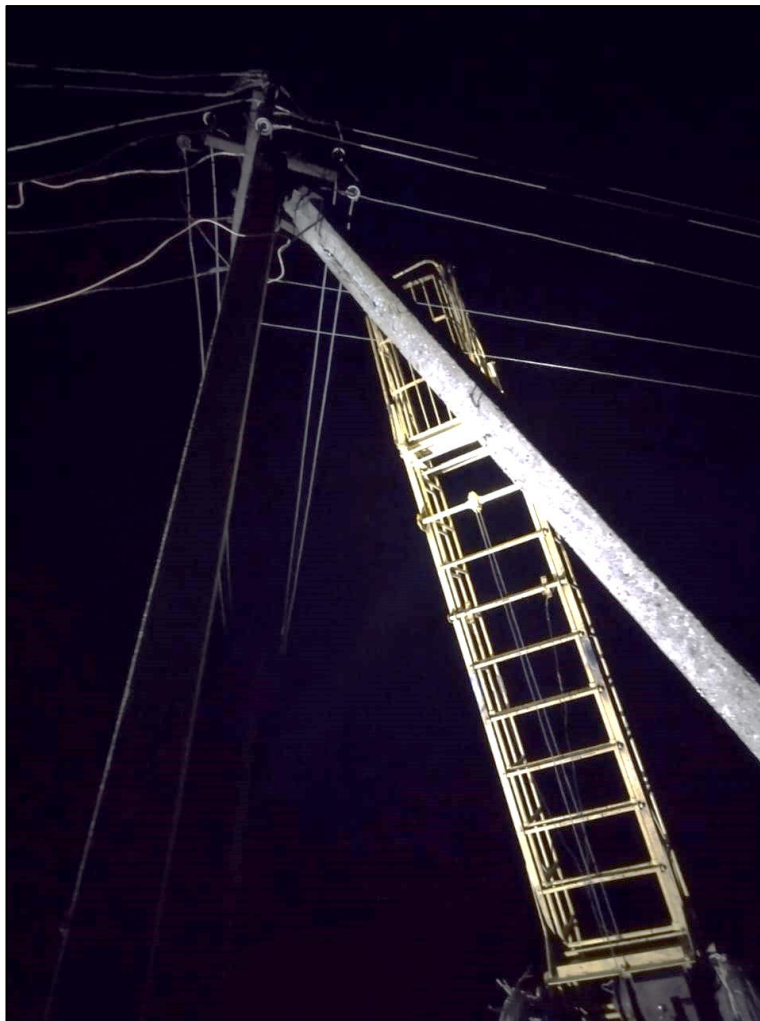
Согласно протоколу опроса электромонтёра 2 от 19.07.2023, выйдя на крики, он увидел электромонтёра 1, в бессознательном состоянии навалившимся на провода ВЛ № 5/1 на верхней площадке разложенной автомобильной лестницы, около опоры № 1. Электромонтёр 2 сразу поднялся по автомобильной лестнице с целью оказания первой помощи пострадавшему. Вместе с очевидцем, находившимся на тот момент возле места несчастного случая, они спустили пострадавшего с опоры № 1. После чего электромонтёр 2 сообщил о случившемся

дежурному диспетчеру и начал оказывать реанимационные мероприятия, которые продолжал до прибытия бригады скорой медицинской помощи.

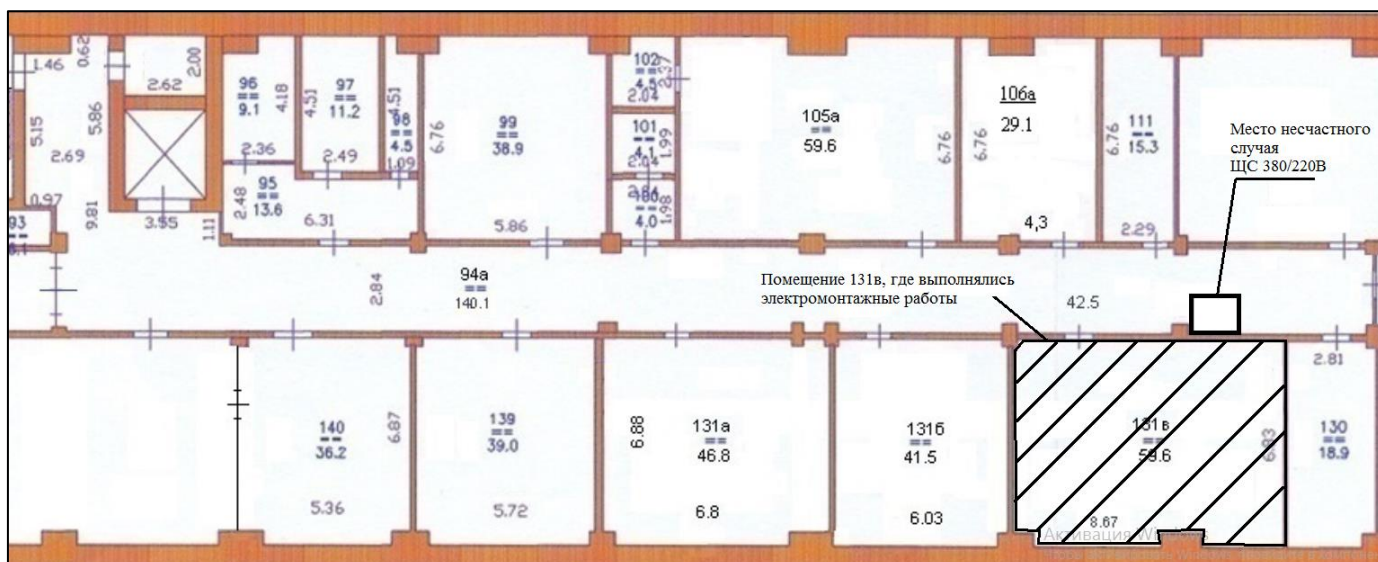
В 16:14 для выполнения заявки арендатора электромонтер по обслуживанию и ремонту распределительных сетей, совместно с начальником отдела главного энергетика, направились в помещение № 131в для определения плана работ и наличия необходимых материалов, часть которых должен был приобрести арендатор.

В связи с тем, что арендатор не смог предоставить недостающих материалов для выполнения работ, на месте работ было принято совместное решение между арендатором и начальником отдела главного энергетика – без подключения кабеля к электрической сети выполнить часть электромонтажных (подготовительных) работ из имеющихся материалов, а именно: смонтировать на стене бокс с автоматическими выключателями и счетчиком электрической энергии, проложить электрический кабель от бокса до силового распределительного щита ЩС 380/220В. После выдачи устного задания начальник отдела главного энергетика и арендатор покинули помещение, электромонтер остался выполнять работы.

В 22:40 очевидец несчастного случая, выходя из соседнего помещения в коридор, обнаружил электромонтера по обслуживанию и ремонту распределительных сетей в положении лежа на боку в ЩС 380/220В без признаков жизни и направился на контрольно-пропускной пункт, где сообщил об увиденном сотрудникам частного охранного предприятия.
